全量モバイルパック2トラブルシューティングガイド

トラブルの種別

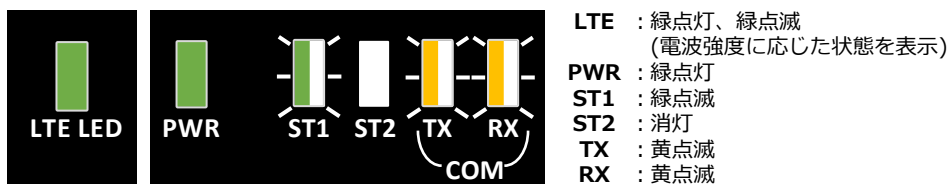
正常時のランプ状態

(1) SVセンサのランプ状態を確認して次の手順へ進んで下さい。

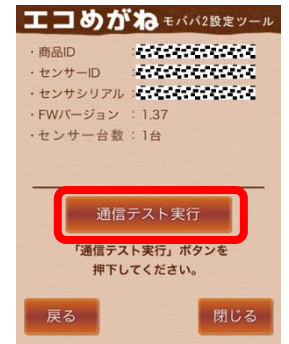
- (4) 「通信テストを行う」⇒「通信テスト実行」ボタンを押下し、通信テストを実行する。

反映された結果から、各センサのCTセンサ毎の計測状況や発電量(瞬時値)を確認していただけます。
